Informe de
CAMPAÑA

001-24

Ensayos y calibración de red de arrastre de fondo de 20,5 m de relinga superior a bordo del BIPO Mar Argentino

Código: MA-09/23

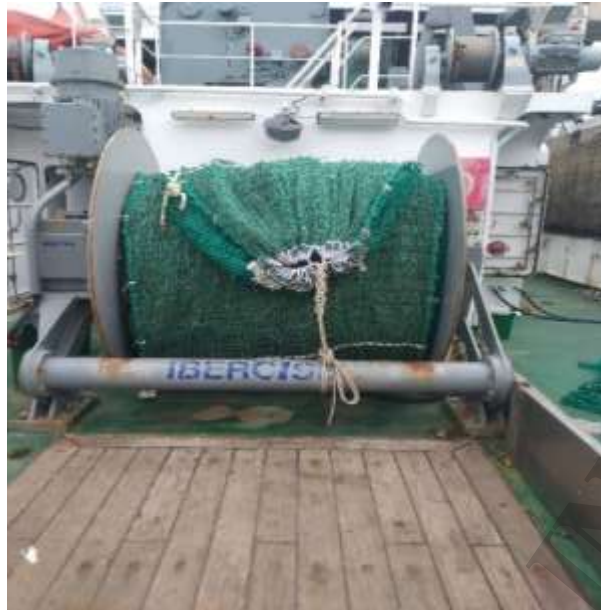
Figura 1. Equipo de pesca adujado en el tambor de red

El lunes 6 de junio en horas de la mañana, se desplegó la red en el muelle, para posteriormente ser cargada en el buque. Se utilizó el tambor de red para el adujado de bridas, patentes y la red de pesca (Figura 1). En el buque, ya se encontraban en posición de trabajo un juego de portones polivalentes de 515 kg cada uno (Figura 2).

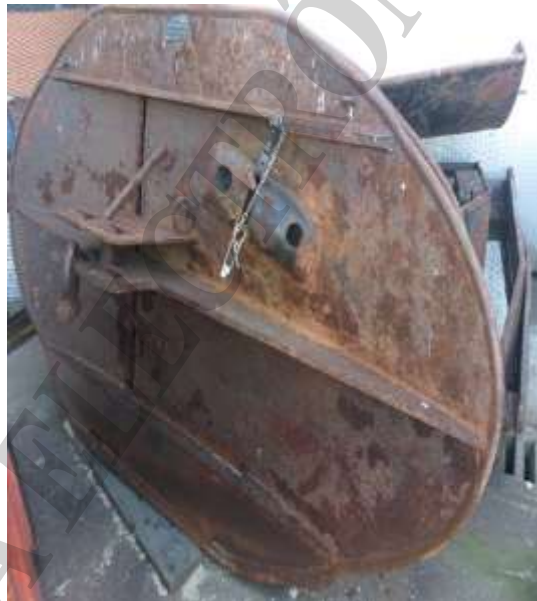
Figura 2. Portones polivalentes.

Los portones utilizados fueron los polivalentes de 515 kg de peso cada uno.

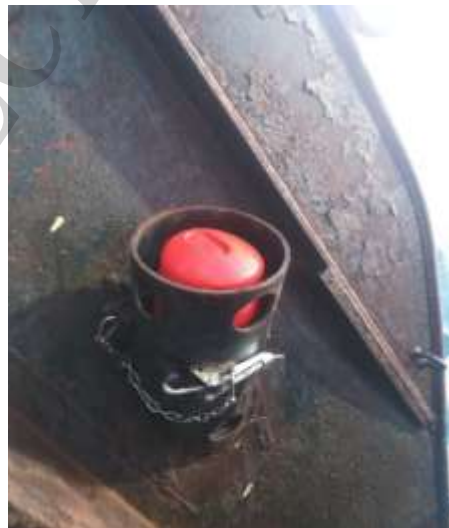
Figura 5. Sensor acústico dentro de la cazoleta del portón

La salida por decisión del capitán y del jefe científico se realizó en horas de la tarde, debido a la presencia de fuertes vientos. Siendo las 16 hs, comenzó la maniobra de zarpada y se navegó hacia la zona de trabajo. Durante la navegación, el personal embarcado, se encargó de colocar los sensores dentro de las cazoletas, ubicadas en los portones (Figura 5) y el ojo de red en la relinga superior, compensando el peso del mismo con boyas de 200 mm (Figura 6).

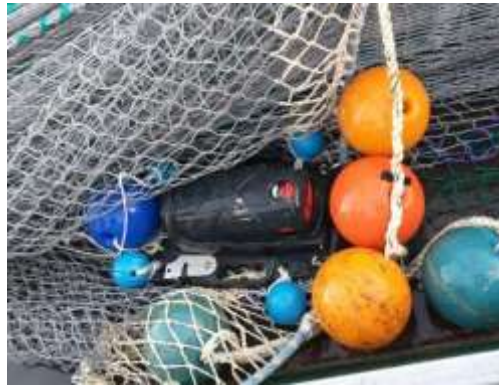
Figura 6. Ojo de red colocado en relinga superior, compensado con flotación.

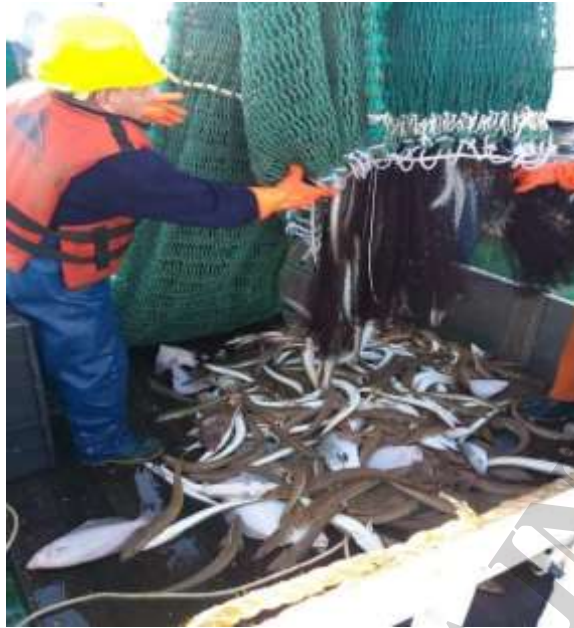
Figura 7. Capturas obtenidas en el primer lance efectivo de pesca

A las 09.10 hs se comenzó a largar el aparejo de pesca. A las 09.15 hs “hizo firme” manteniéndose las mismas condiciones que en el lance 1, en cuanto a profundidad, rumbo y cable filado. Se aumentó la potencia empleada del buque a un 78 %, logrando una velocidad de arrastre que varió de los 4,3 a 4,6 nudos. La distancia entre portones, promedió los 84 m, logrando una abertura vertical de 1 m, no llegando así, a lo estimado según los cálculos realizados previamente. Se decidió a las 09.25, izar el equipo. Con la red ya a bordo y toda la captura en cubierta, se observaron especies como pez palo, lenguado, palometa, congrio, pez guitarra, besugo, bagre, gatuzo, calamarete, cangrejos nadador, entre otros, con un total de 97,5 kg (Figura 7).

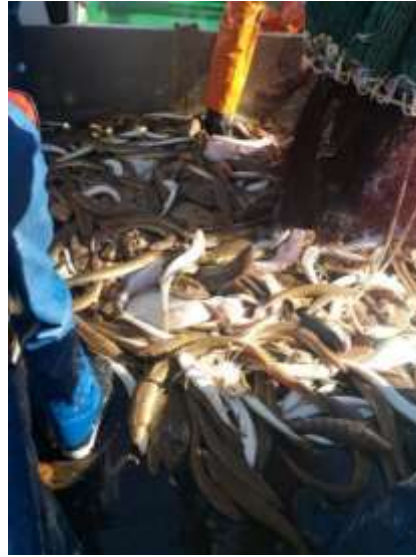
Figura 8. Capturas obtenidas en el lance de pesca N° 3.

La profundidad varió, entre 16,2 y 15,9 m, por lo que se largó un total de 140 m de cable. Como los parámetros observados se mantuvieron constantes, se decidió arrastrar durante 15 minutos. Con la red ya en cubierta, las capturas no variaron en cuanto a especies, pero sí en peso, llegando a los 143,4 kg (Figura 8).

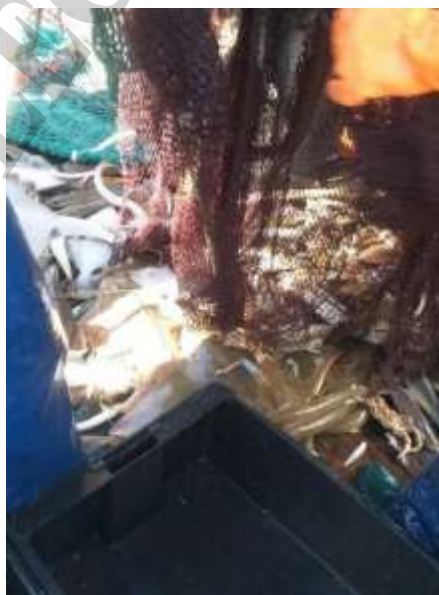
Figura 9. Capturas obtenidas en el cuarto lance de pesca.

Luego de 15 minutos de arrastre, se viró el equipo. Las capturas no variaron, siendo las mismas especies bentónicas obtenidas en los lances anteriores, con un total de 140,6 kg (Figura 9).

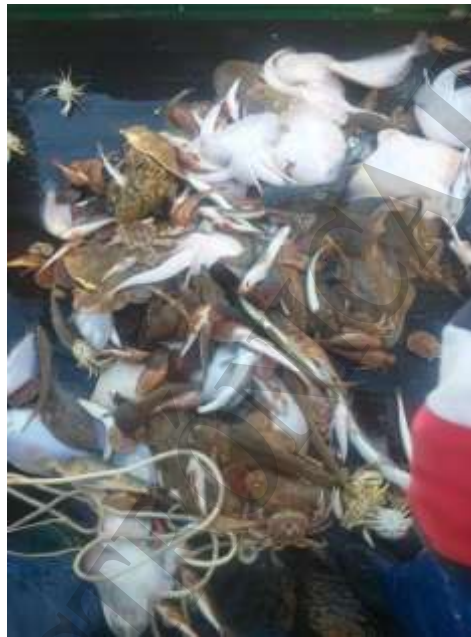
Figura 10. Capturas obtenidas en el quinto lance.

Ya en horas de la tarde, una vez concluidos los trabajos de oceanografía, se continuó con la prueba de la red. En este lance, el capitán y el jefe científico decidieron agregar 4 boyas más, tratando así de llegar a los 2 m de abertura vertical. Se decidió buscar mayores profundidades, alejándose de la costa, llegando hasta los 23,6 m. A las 15:16 hs, la red “hizo firme”, con un cable filado de 180 m y una velocidad de arrastre de 4 nudos. Se decidió cambiar la dirección de arrastre, en sentido contrario a la corriente. Observando los parámetros que transmitían los sensores en cuanto a abertura vertical, con el agregado de flotación, no hubo diferencia con respecto al lance 4. Antes de finalizar el lance, el jefe científico sugiere al capitán y contraмаestre acortar el cable filado, llegando este, a los 130 m. Ante este cambio se pudo observar que la distancia entre portones varió de 92,3 m a 81 m. La captura obtenida no se modificó en cuanto a especies, pero sí en cantidad, con un total de 546,6 kg (Figura 10).

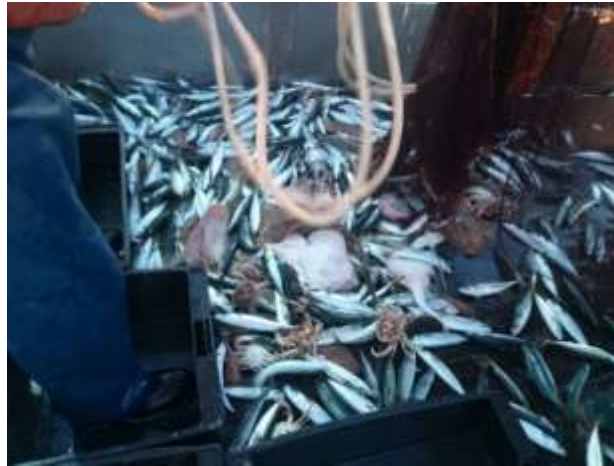
Figura 11. Capturas obtenidas en el lance número 6.

Las condiciones del mar se vieron afectadas por un viento predominante del sector E/NE a 20 km/h dificultando la maniobra de pesca. Con la red todavía en cubierta se efectuó la reparación de una sección de la misma cercana a la relinga inferior, dañada por el roce con el fondo marino. Una vez reparada la red, se agregaron otras 4 boyas, logrando un total de 40 flotadores de 200 mm. A las 16:49 hs, la red “hizo firme” con 170 m de cable filado, en un principio, para luego llevarlo a 180 m. La profundidad durante el lance no varió, llegando hasta los 23,5 m. No se observaron cambios significativos por lo que se viró el equipo, luego de 15 minutos de arrastre. Con la captura ya en cubierta, para sorpresa de todo el personal, se obtuvo una captura de caballa de 86,2 kg, que por la época no era esperada. (Figura 11).
