Informe de
CAMPAÑA

004-24

Prueba de máquinas e instrumental a bordo del BIP Eduardo L. Holmberg

Código: EH-2024/01

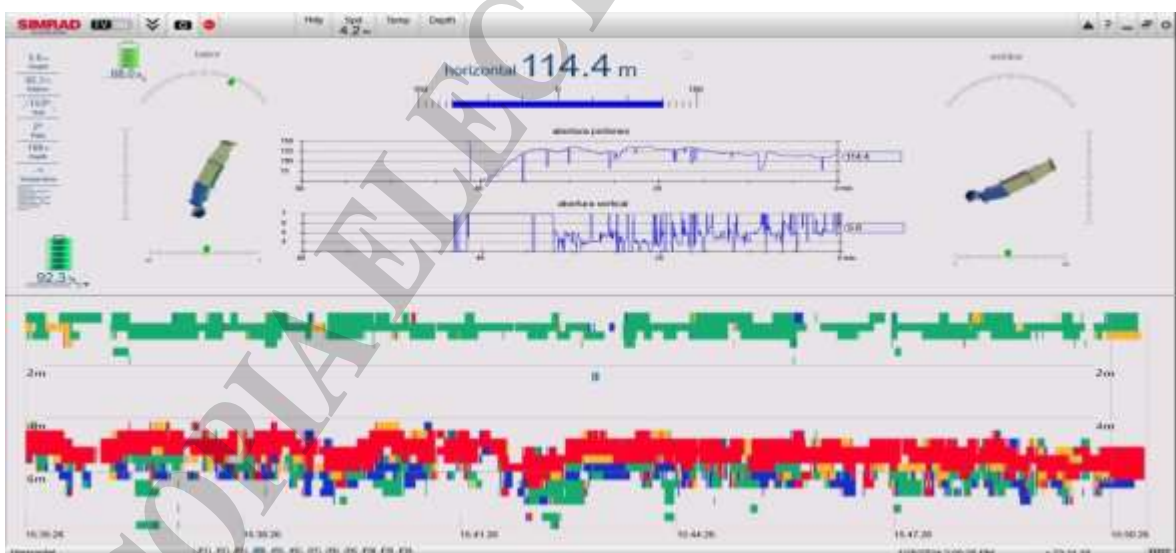
El monitoreo del desempeño del arte de pesca se efectuó mediante el programa de telemetría acústica SIMRAD TV80, utilizando sensores PX. Los sensores instalados en los portones permitieron recolectar información en tiempo real sobre la distancia entre portones. Además, se utilizó un ojo de red instalado en la lima de red, permitiendo medir la abertura vertical de la red durante el arrastre y la temperatura del agua en el estrato de operación de la red. Durante cada lance de pesca se realizaron capturas de pantalla y se grabó toda la información adquirida por los sensores en archivos con formato .csv (valores separados por comas). La **Figura 1** muestra una captura obtenida durante uno de los lances de pesca.

Figura 1. Monitoreo del desempeño de la red durante uno de los lances de pruebas realizados.

Nota: Previo a la zarpada de la campaña se realizará la calibración de los sensores de movimiento de los portones. Esto permitirá obtener información en tiempo real sobre el roldo y el cabeceo de cada uno de los portones.
