Informe de
CAMPAÑA
060-22

Ensayos y calibración de red de arrastre de fondo “SANTYMAR 43,1/63,8 y red encontrada 20,5/28,8”

Código: MA-08/22

Nombre del Buque: BIPO “Mar Argentino”

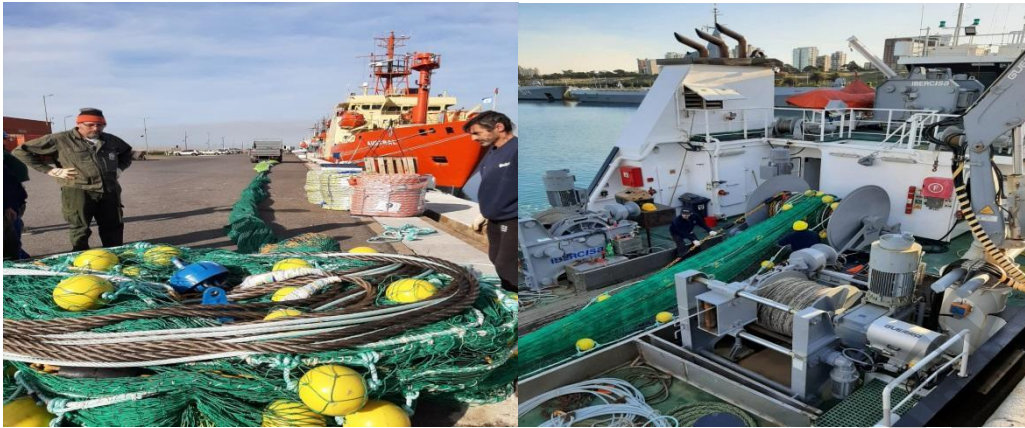
Figura 1 y 2. Alistamiento del equipo y puesta a bordo.

El martes 28 de junio, la red fue desplegada en el muelle, para posteriormente ser cargada en el buque (Figuras 1 y 2). La tarea debió realizarse de esta manera, ya que cuando se quiso cargar la red con la pluma de la embarcación, la misma no resistió el peso del equipo, ocasionando un daño en una de sus mangueras hidráulicas.

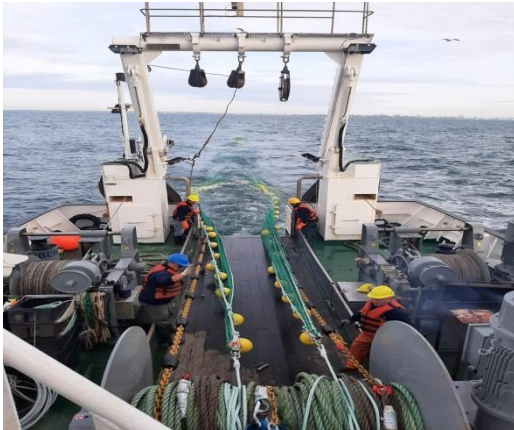
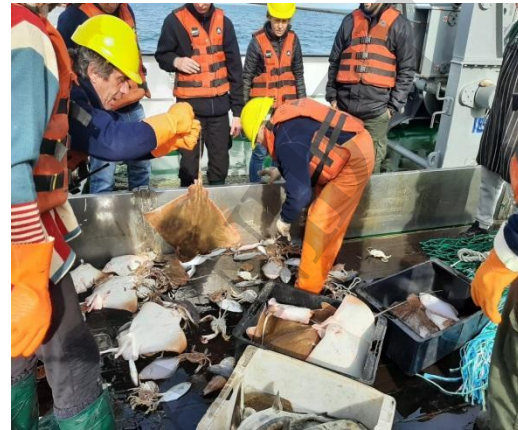
Figura 3 y 4. Maniobra de pesca y captura de red “Santymar”

En estas condiciones, la red fue operada satisfactoriamente, promediando una velocidad de 3,8 nudos, una potencia de máquina del 80%, y el acople del tercer generador de propulsión sobre los 5 minutos de comenzado el lance. Se obtuvieron 70 kg de peces y crustáceos varios (Figura 3 y 4).

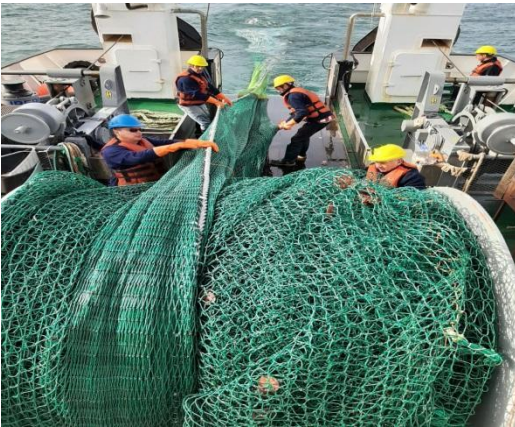
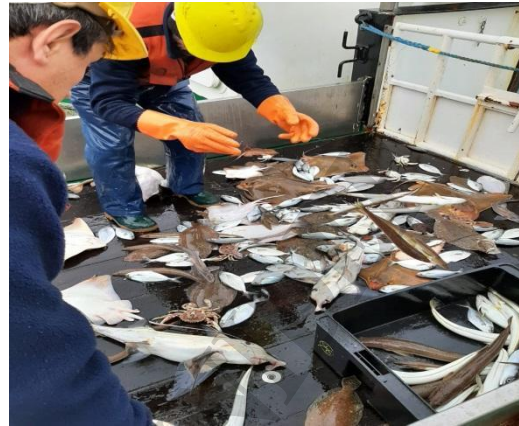
Figuras 5 y 6. Maniobras de pesca y captura de red del día 01/07.

Siendo las 09:54 hs, inició el primer lance del día. Con 3,9 nudos de velocidad, 75 % de potencia de máquina y 150 m de cable filado, se obtuvo una distancia entre portones de 94 m. Esta condición se mantuvo durante los quince minutos de arrastre. Se obtuvieron especies del variado costero (Figura 5 y 6).

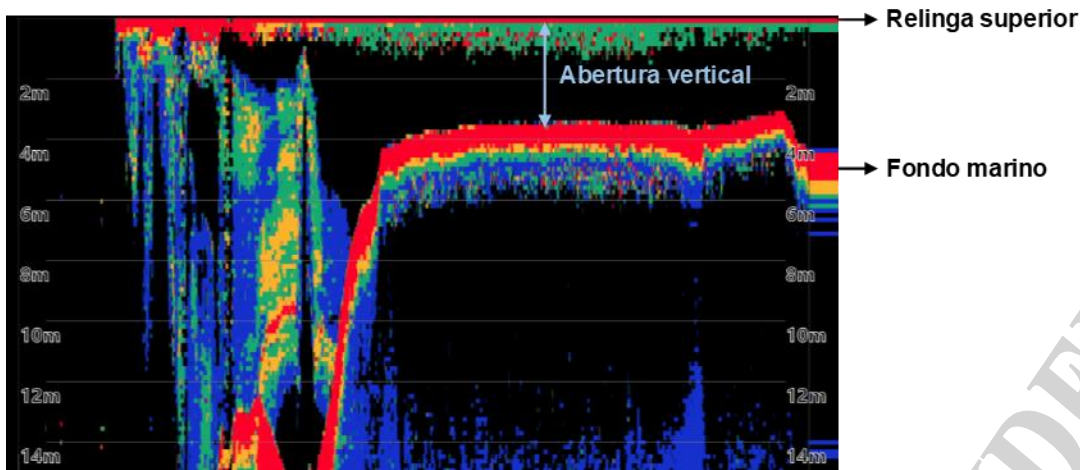
Figura 7. Ecograma del sensor ojo de red correspondiente al lance N°2 de pesca del día 29/06.

En la salida del día 29 de junio, luego de algunas pruebas iniciales del equipo de pesca “Santymar” se realizó un lance de pesca en el que, siguiendo el criterio de prueba progresivo, solo se instalaron los sensores de telemetría en los portones, que permitieron obtener mediciones de la distancia entre portones y de la orientación de los mismos. En el siguiente lance de pesca se instaló el sensor “ojo de red” en la relinga superior del arte de pesca de manera que pudo registrarse, además de la distancia entre portones y su orientación, la abertura vertical de la red. En la Figura 7 se presenta el ecograma del sensor ojo de red en el que se puede apreciar cómo se fue monitoreando la abertura vertical de la red durante el desarrollo del lance.
